# ALTERNATIVNO PODPIRANJE IN DVIGOVANJE OBSTOJEČE JEKLENE KONSTRUKCIJE STAREGA POŠKODOVANEGA MOSTU ČEZ SAVO V BREŽICAH ZA POTREBE SANACIJE

## ALTERNATIVE SUPPORT AND LIFTING OF THE EXISTING STEEL STRUCTURE OF OLD DAMAGED BRIDGE OVER SAVA IN BREŽICE FOR THE NEEDS OF REHABILITATION

Strokovni članek

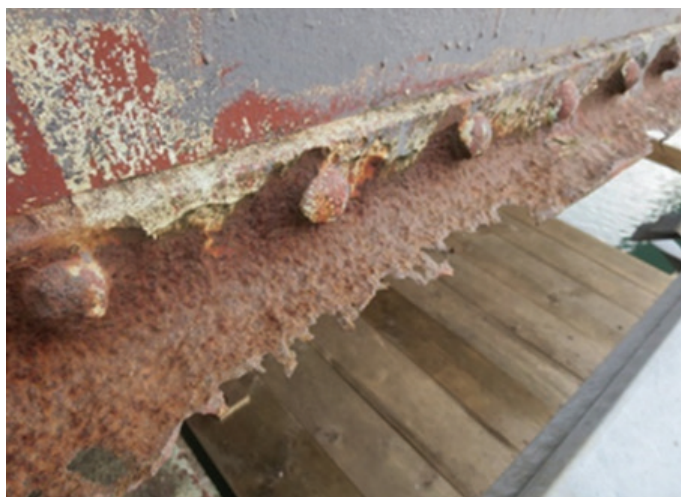
kamnitim opornikom. Predzadnja sanacija mostu je bila izvedena v letih 1991 in 1996, ko je bila izvedena tudi betonska voziščna plošča v spodnjem delu konstrukcije in preko moznikov povezana s sekundarnimi vzdolžnimi nosilci. Zaradi nadaljnjega poslabšanja korozijskih poškodb, predvsem spodnjega

dela jeklene konstrukcije (slika 2), se je v letu 2018 ponovno pristopilo k sanaciji. Za potrebe sanacije je bil izdelan PZI-načrt za sanacijo mostne konstrukcije (SPIT, 2017), v okviru katerega se je predvidelo, da se za potrebe sanacije in zamenjave poškodovanih elementov izvede podpiranje obstoječe konstrukcije s tal

Slika 2 • Korozijske poškodbe spodnjega dela konstrukcije.

Predvsem je bilo izničenje napetosti oziroma polna razbremenitev konstrukcije pomembna v spodnjem nateznem pasu, ki ga je bilo treba praktično v celoti zamenjati (slika 2). Če razbremenitev ne bi bila zadostna, bi po odstranitvi poškodovanih elementov lahko prišlo do dodatnih deformacij konstrukcije, kar bi lahko otežilo pravilno namestitve novih elementov in povzročilo

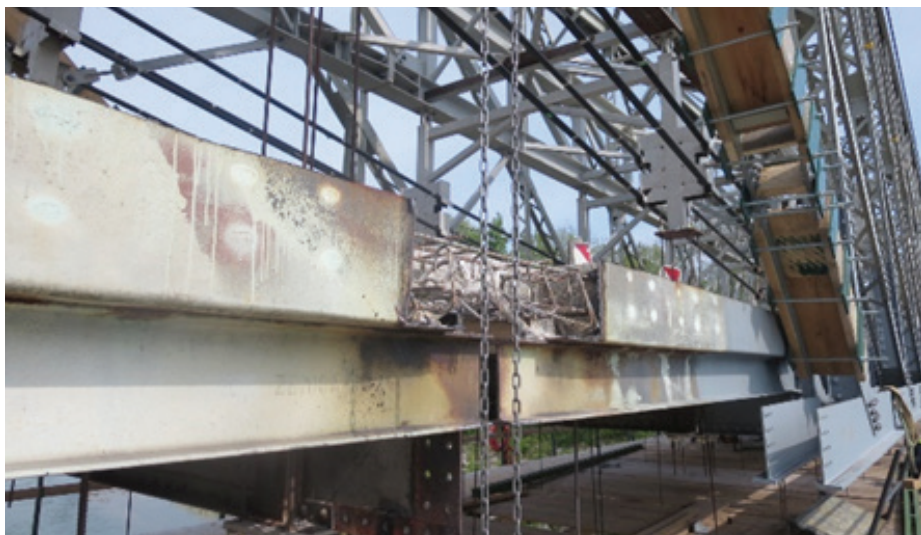
Slika 6 • Odrez dela poškodovanega spodnjega pasu in vertikale.

V okviru sanacije so se z dvigom razbremenjeni poškodovani elementi odstranili (slika 6) in zamenjali z novimi (slika 7).

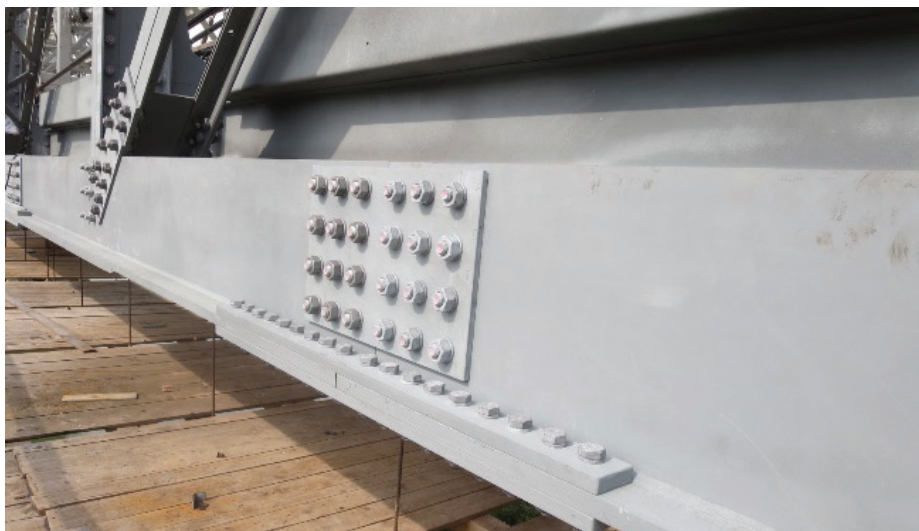
Slika 7 • Spodnji pas po zamenjavi.
