akad. prof. dr. Miha Tomažević, univ. dipl. inž. grad.

Strokovni članek

POTRESI V FURLANIJI LETA 1976 IN ZAVOD ZA RAZISKAVO MATERIALA IN KONSTRUKCIJ FRIULI EARTHQUAKES OF 1976 AND THE INSTITUTE FOR TESTING AND RESEARCH IN MATERIALS AND STRUCTURES

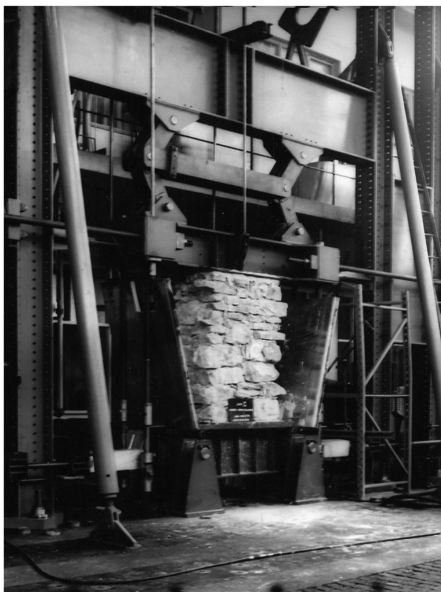
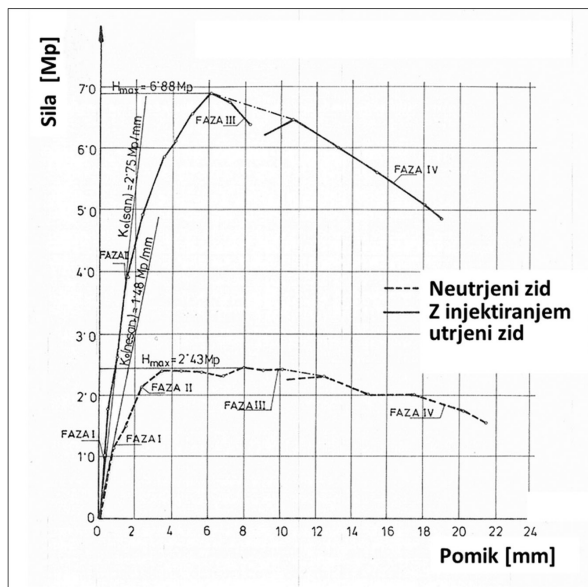
Slika 1. Preiskava kamnitega zidu po potresu na Kozjanskem leta 1974. Levo: zid v preizkuševalni napravi, desno: učinek injektiranja [Terčelj, 1976]

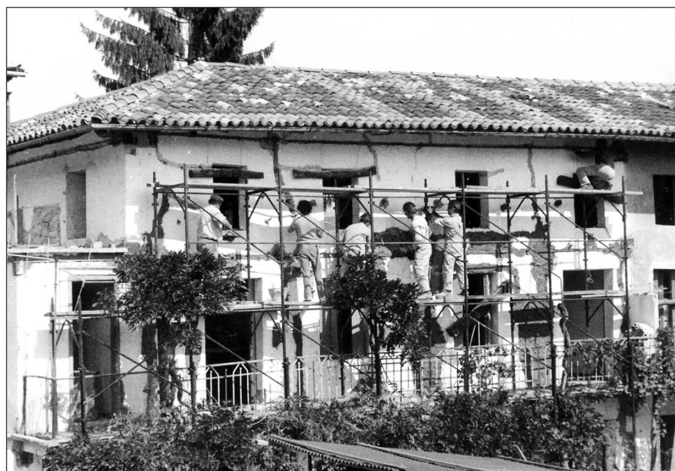
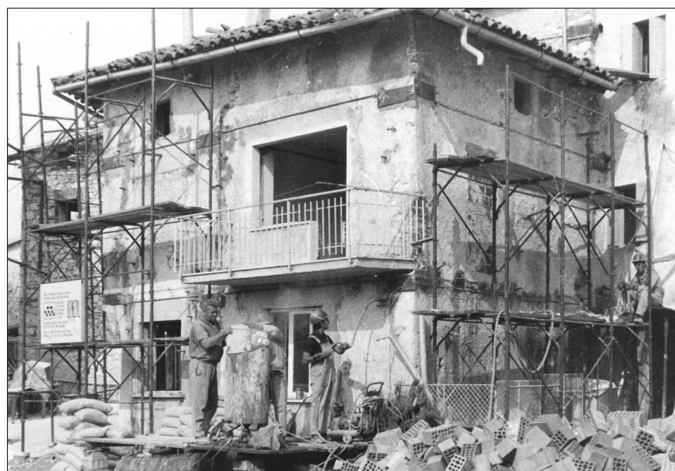
Slika 5. Utrditvena dela na hišah v zamejstvu. Levo: polaganje zidnih vezi, desno: injektiranje kamnitega zidovja (foto: E. Vugrinec)

Takratna slovenska vlada se je že po majskem potresu odločila priskočiti na pomoč rojakom v Beneški Sloveniji, v po potresu najbolj prizadetih Nadiški in Terski dolini. V okviru pomoči je bil Zavod zadolžen za izobraževanje projektantov – statikov, ki jih je Slovenija poslala na pomoč, da bi pridobili podatke, potrebne za projektiranje obnove, in izdelali vzorčne projekte za utrditev poškodovanih hiš. Zavod je bil tudi zadolžen, da s svojim znanjem in izkušnjami usposobi podjetje Benedil, S.p.a., iz Čedadada, ki ga je vodil slovenski podjetnik in družbeni delavec Dino del Medico in je bilo ustanovljeno predvsem za to, da bi utrjevalo po potresu poškodovane hiše v slovenski lasti. Podjetje je zaposlovalo zamejske Slovence – zidarje, ki so bili pred tem na začasnem delu v Švici. Operativna ekipa Zavoda se je že poleti, po majskem potresu, lotila inštruktorkega dela (slika 5).

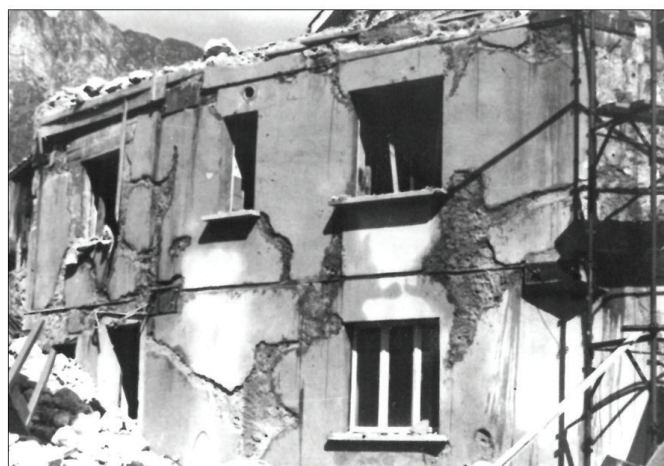
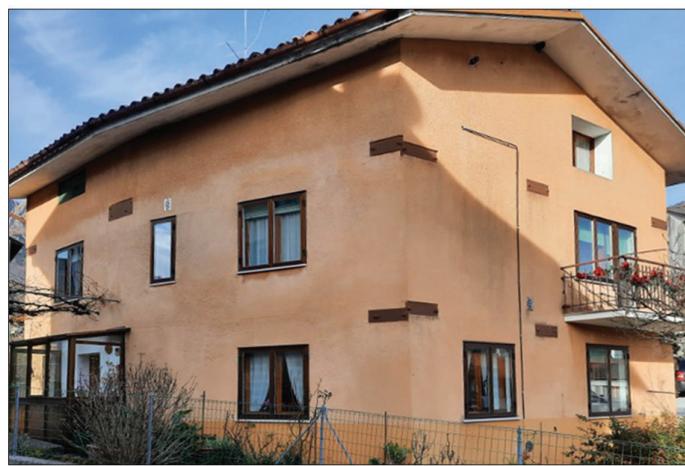
Slika 6. Hiša v Bardu (Lusevera), katere povezano in utrjeno zidovje je septembrska potresa prestalo brez poškodb. Levo: po septembrskem potresu (foto: E. Vugrinec), desno: hiša danes (foto: M. Žerajčič)

Med hišami, ki so jih Zavodovi operativci s podjetjem Benedil utrdili, je bila tudi ena od močno poškodovanih hiš v Bardu (Lusevera), vasi, ki leži na ožjem epicentralnem območju furlanskih potresov. Hišo so Zavodovi strokovnjaki izbrali kot šolski primer za prikaz, da se jo da utrditi, čeprav so jo italijanske oblasti predvidele za rušenje. Groba utrditvena dela na hiši so bila končana pred septembrom, hiša, utrjena s povezovanjem in injektiranjem zidov, pa je septembrski potres podobne intenzitete, kot jo je imel majski, prestala brez poškodb. Ker so bila prenovitvena dela šele v fazi utrjevanja nosilne konstrukcije in je bilo vse ostalo še odprto gradbišče, na prvi pogled ni bilo videti, da je tako. Po zaključeni fazi utrjevanja naj bi se v celoti na novo pozidal močno poškodovani podstrešni del in izdelala nova strešna konstrukcija, zato je bila hiša še brez strehe. Videz hiše tega sicer ne kaže, saj se je med septembrskim potresom poškodoval tudi oder in so se porušile okoliške hiše, vendar natančnejši pregled ni pokazal poškodb na utrjenem in povezanem nosilnem zidovju (slika 6).

Še bolj kot predavanja o Zavodovih izkušnjah je pozornost italijanske strokovne javnosti vzbudilo obnašanje utrjene hiše v Bardu med septembrskima potresoma. Hiša v Bardu je utrdila zaupanje v predlagane tehnološke rešitve utrjevanja, zato so se italijanski kolegi iz Vidma odločili, da Zavodove strokovnjake pokličejo na pomoč tudi pri širši obnovi prizadetega območja.
