# ALTERNATIVNO PODPIRANJE IN DVIGOVANJE OBSTOJEČE JEKLENE KONSTRUKCIJE STAREGA POŠKODOVANEGA MOSTU ČEZ SAVO V BREŽICAH ZA POTREBE SANACIJE

## ALTERNATIVE SUPPORT AND LIFTING OF THE EXISTING STEEL STRUCTURE OF OLD DAMAGED BRIDGE OVER SAVA IN BREŽICE FOR THE NEEDS OF REHABILITATION

Strokovni članek

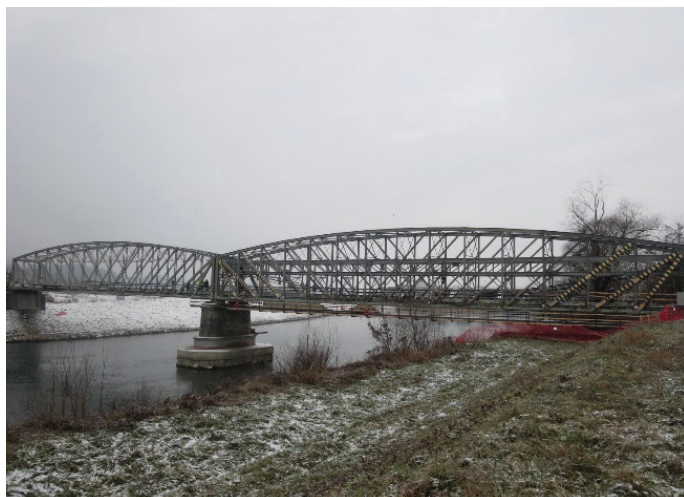
Slika 1 • Most čez Savo v Brežicah.

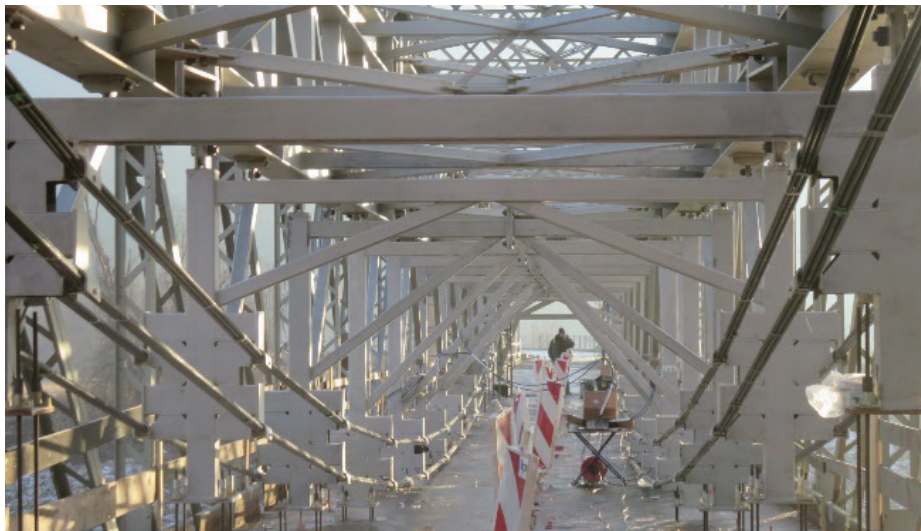
Slika 4 • Podporna konstrukcija v obstoječem mostu, kable za prednapenjanje in povezava med podporno konstrukcijo in konstrukcijo mostu.

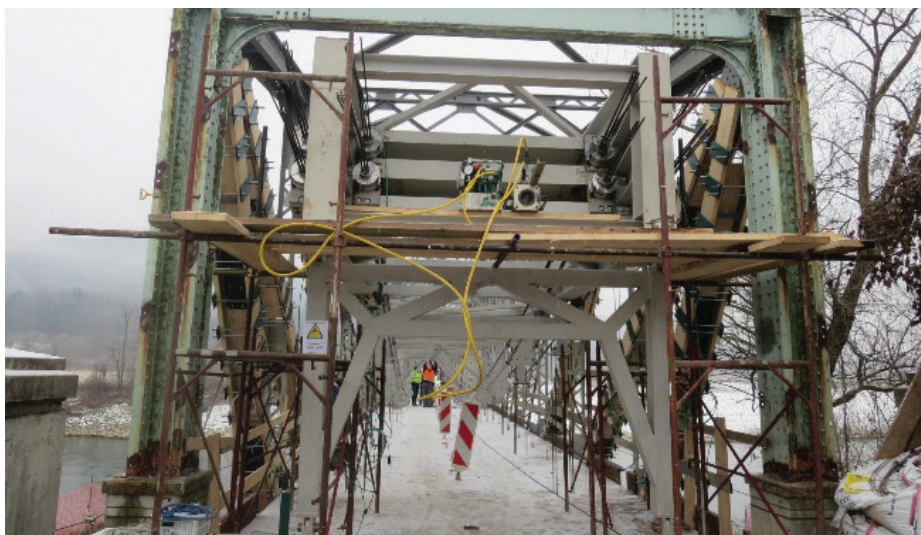
Slika 5 • Podpiranje podporne konstrukcije in sidranje kablov.

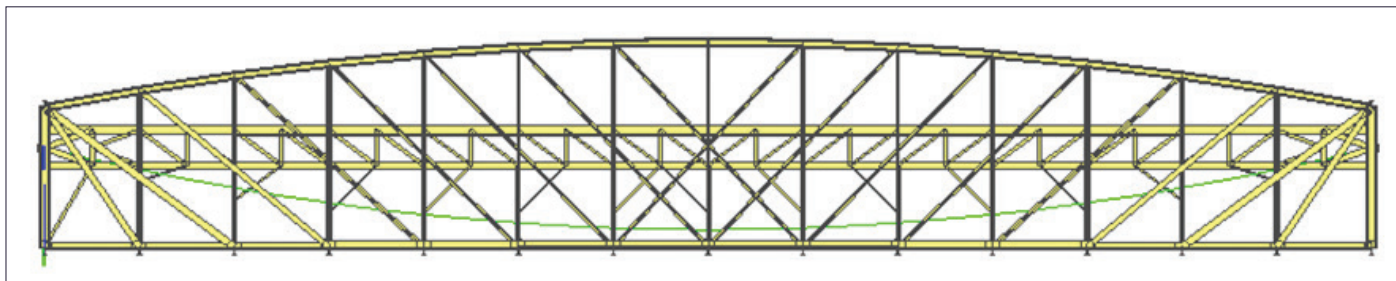
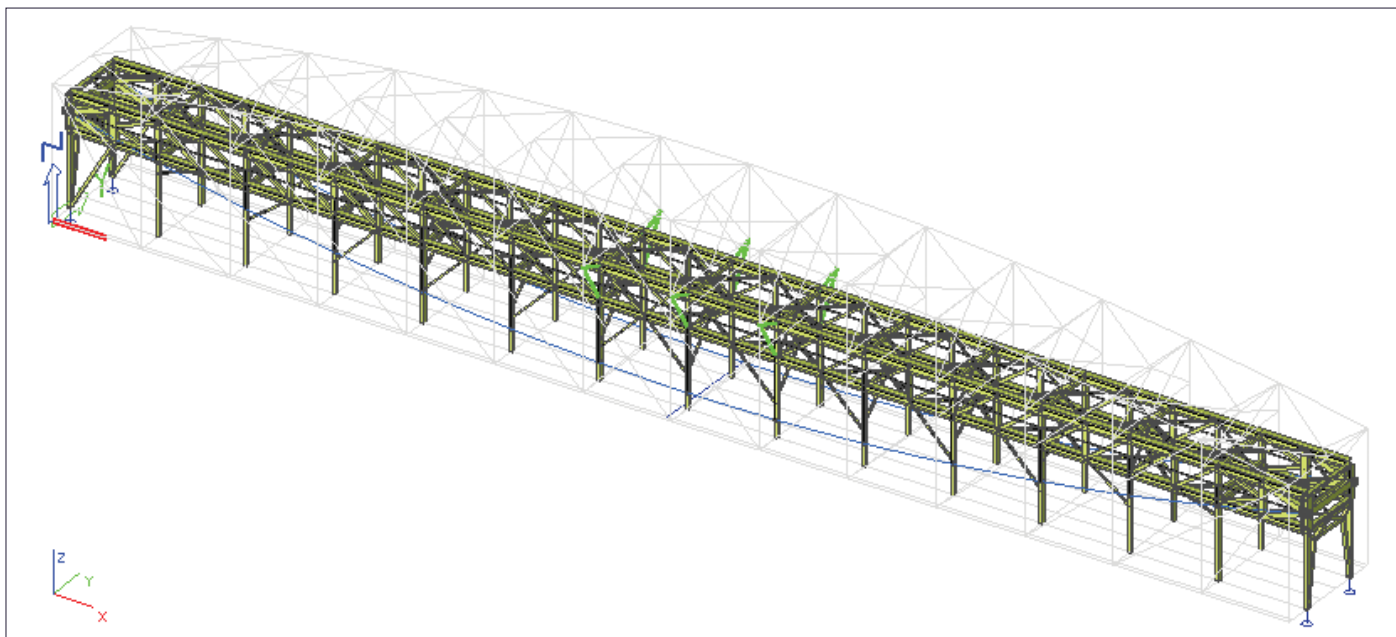
Pri analizi na računskem modelu (sliki 8a in 8b) in določitvi elementov dodatne podporne konstrukcije so se upoštevala montažna stanja, kar pa je zahtevalo izračun notranjih statičnih količin po teoriji prvega reda (TPR). Elementi dodatne podporne konstrukcije so bili kontrolirani pri mejnem stanju nosilnosti (MSN). Analiza in kontrola elementov sta bili opravljeni v skladu z standardi Evrokod.

Zaradi velike tlačne osne sile v palični prekladni konstrukciji zaradi sile napenjanja kablov smo elemente dodatne podporne konstrukcije preverili tudi ob upoštevanju teorije drugega reda (TDR) in upoštevanju začetnih nepopolnosti. Obliko začetne nepopolnosti smo dobili z linearno stabilnostno analizo. Najmanjši izračunani obtežni kritični faktor v vrednosti 3,52 je pripadal globalni uklonski obliki, ki predstavlja uklon prekladne palične konstrukcije kot tlačnega stebra. Za velikost globalnih začetnih nepopolnosti smo privzeli velikost  $L/200 = 57260/200 = 285$  mm.

Slika 8a • Računski model začasne podporne jeklene konstrukcije skupaj z obstoječo jekleno konstrukcijo mostu.

Slika 8b • Računski model začasne podporne jeklene konstrukcije.

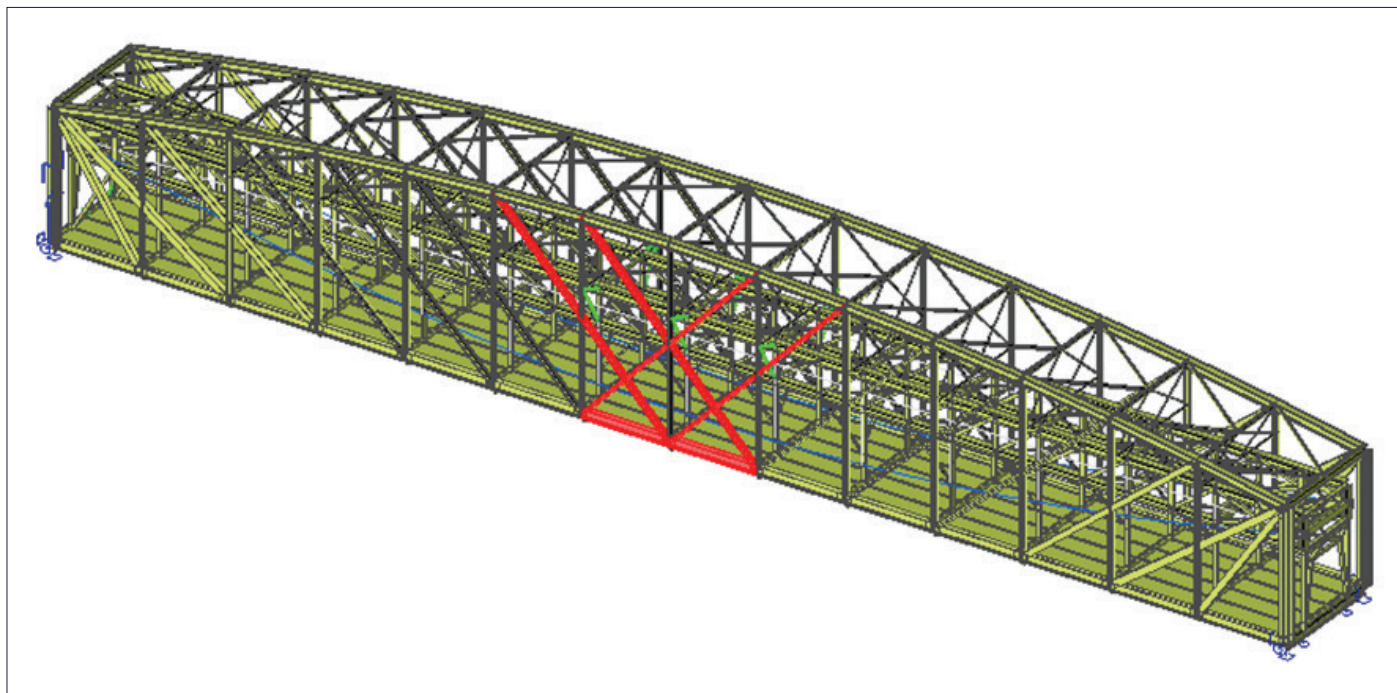
kontroli in dimenzioniranju dodatne podporne konstrukcije v nezgodnem obtežnem slučaju. Pri tem smo predpostavili, da najprej odpovedo vsi spodnji pasovi in diagonale. Zaradi zmanjšanja togosti glavne konstrukcije pride posledično do dviga konstrukcije. Vsa obstoječa lastna teža konstrukcije deluje na prednapeto začasno podporno konstrukcijo. V nadaljevanju smo dodali še dodatno koristno obtežbo 250 kg/m<sup>2</sup> na AB-ploščo, ki predstavlja odstranjene elemente in montažno obtežbo na začasnem delovnem odru.

Slika 13 • Računski model z odstranjenimi elementi (rdeče obarvani) prve podfaze faze 8.

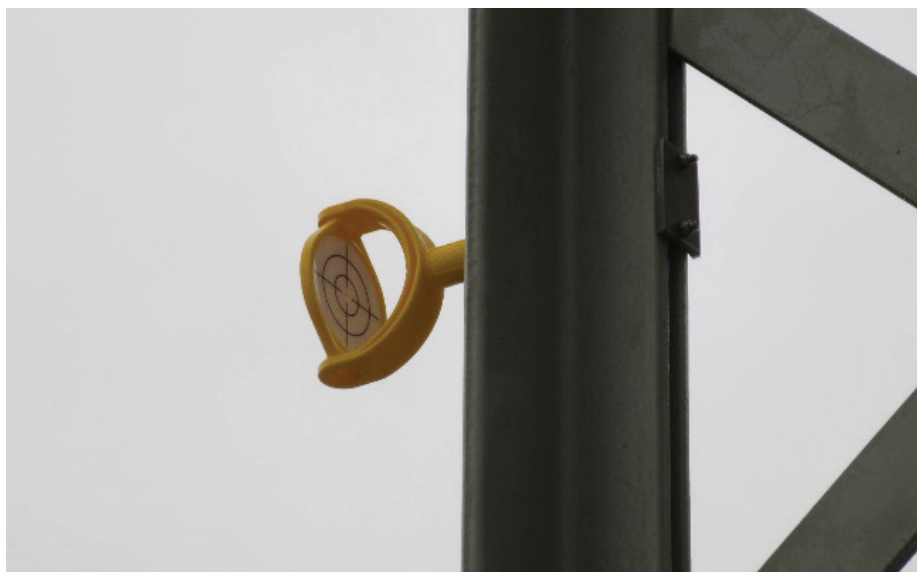
Slika 15 • Tarča za geodetske meritve pomikov na mestih vertikal.

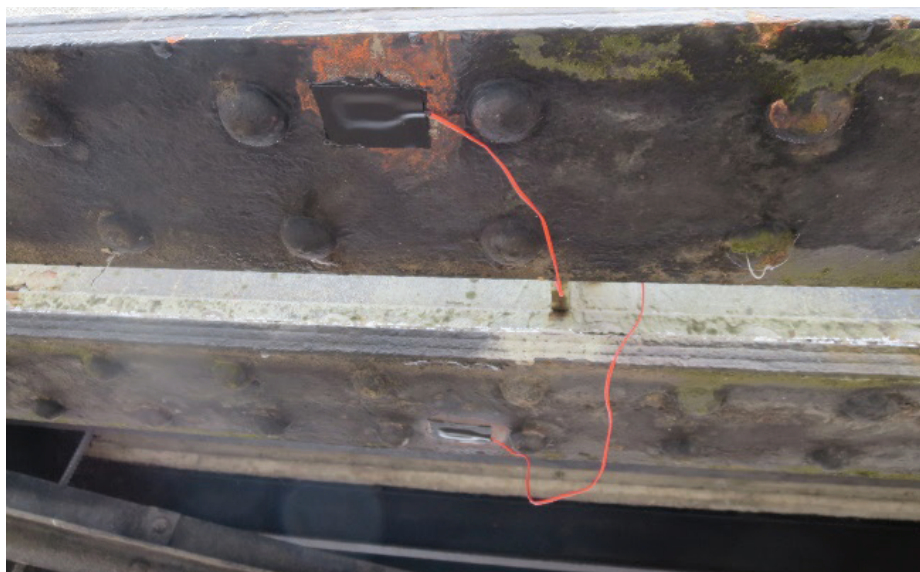
Slika 16 • Zaščiteni merilni lističi za meritev napetosti na spodnji strani spodnjega pasu.

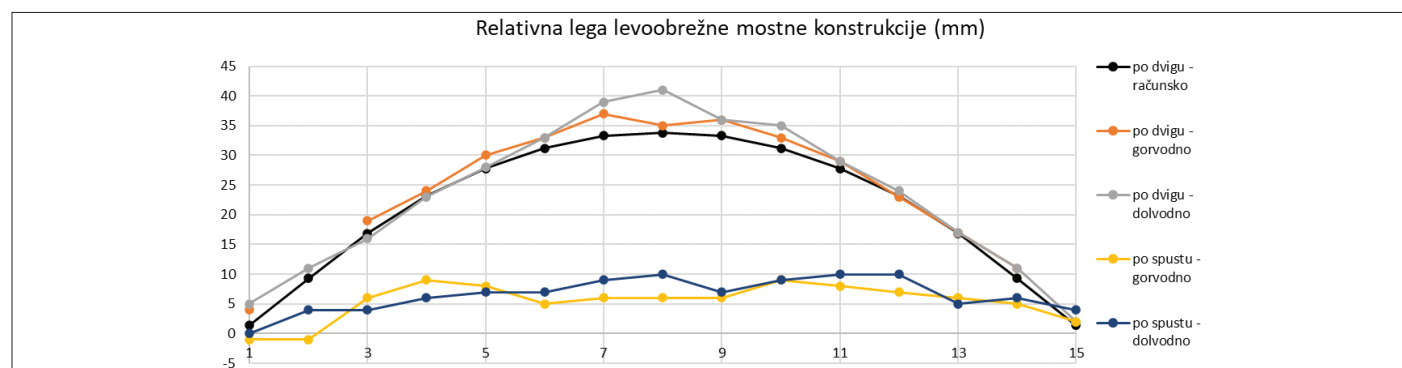
Na slikah 17 in 18 je prikazana relativna lega levoobrežne in desnoobrežne mostne konstrukcije po izvedenem dvigu konstrukcije ter po spustu konstrukcije po izvedeni zamenjavi poškodovanih spodnjih pasov paličja. Izmer-

konstrukciji, kjer sta se gorvodna in dolvodna palična konstrukcija dvignili praktično enako. Pri levoobrežni konstrukciji pa se je dolvodna konstrukcija dvignila bolj kot gorvodna. To je verjetno posledica raznih nepopolnosti, ki so posledica izvedbe. Napenjalne sile so bile na gorvodni in dolvodni strani praktično enake. Razvidno je tudi, da je levoobrežna konstrukcija po spustu ostala v nekoliko nadvišani legi po celotnem razponu, kar je v skladu z

Slika 17 • Relativni pomiki levoobrežne mostne konstrukcije po dvigu in spustu.

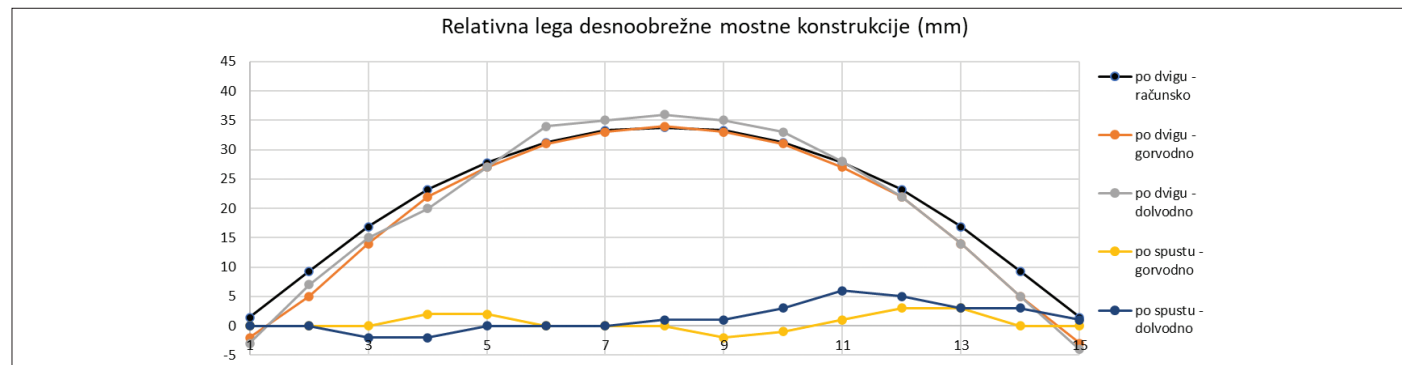
našimi pričakovanji. Nekoliko drugače pa je pri desnoobrežni konstrukciji, kjer se je konstrukcija na levi strani praktično vrnila v svoje izhodišče, na desni strani pa je ostala nekoliko nadvišana. Razlike po našem mnenju lahko pripišemo razlikam pri obnašanju posamezne konstrukcije ob izvajanju posameznih podfaz zamenjave spodnjih pasov paličnih nosilcev. Ker nismo mogli z dvigom konstrukcije v celoti

Slika 18 • Relativni pomiki desnoobrežne mostne konstrukcije po dvigu in spustu.
